RELAZIONE DELL'ESPERTO

Ill.mo Sig. G.E. Dott.ssa [REDACTED]
dell'Ufficio Fallimentare
del Tribunale di S. Maria C.V. (CE)
Fallimento n. 100-2014
[REDACTED]

Opificio sito in Mondragone (CE), Località Pineta Nuova, via Mazzafarro, snc, identificata al C.F. al foglio di mappa 54, p.lla 5388, sub 5, piano terra, cat. D/1, Rendita €. 15.250,00.

RELAZIONE DI STIMA

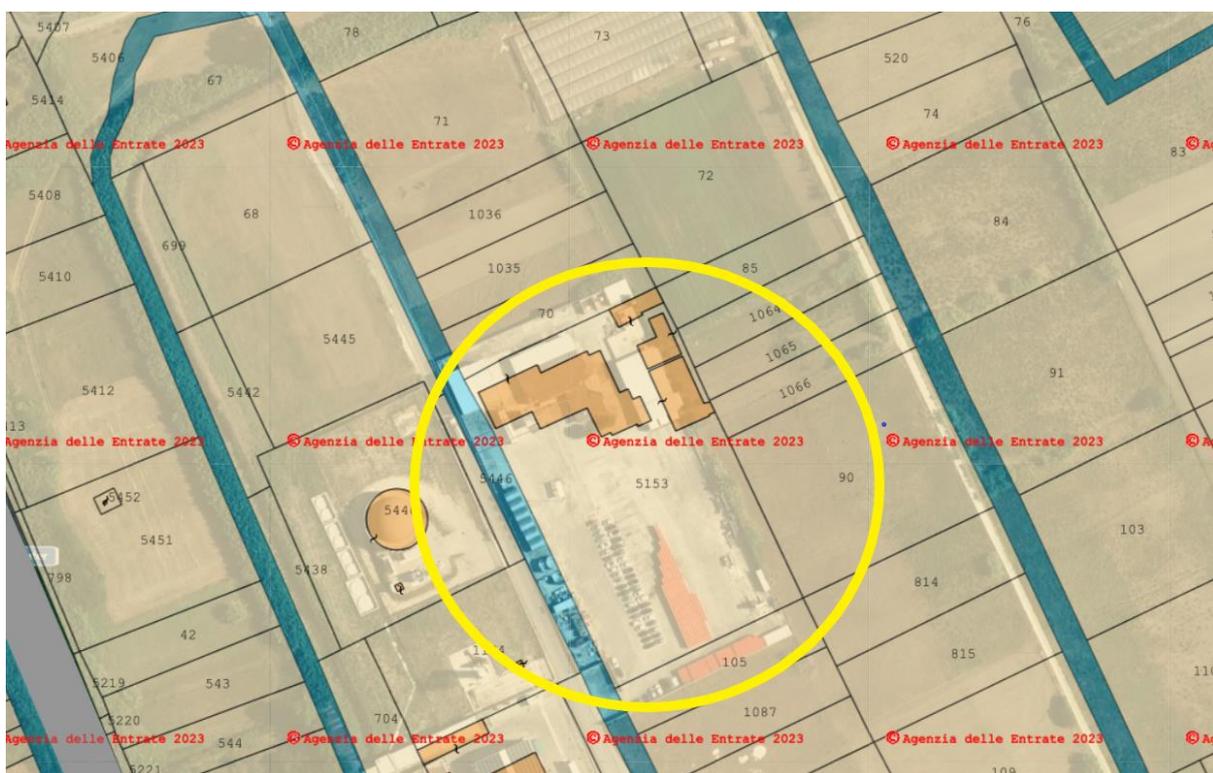
Sovrapposizione dell'ortofoto con il catastale:

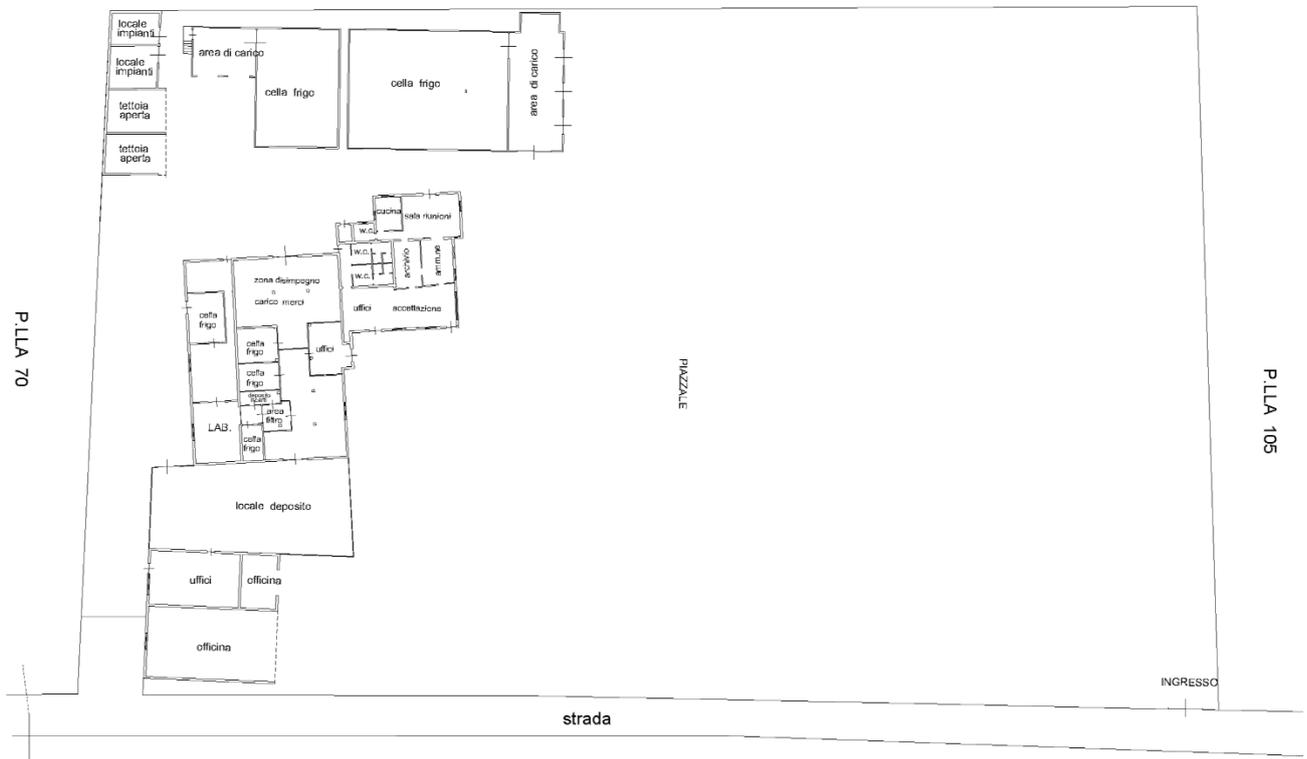
Piano terra.

Le planimetrie che seguono specificano analiticamente tutti gli spazi che compongono il bene.

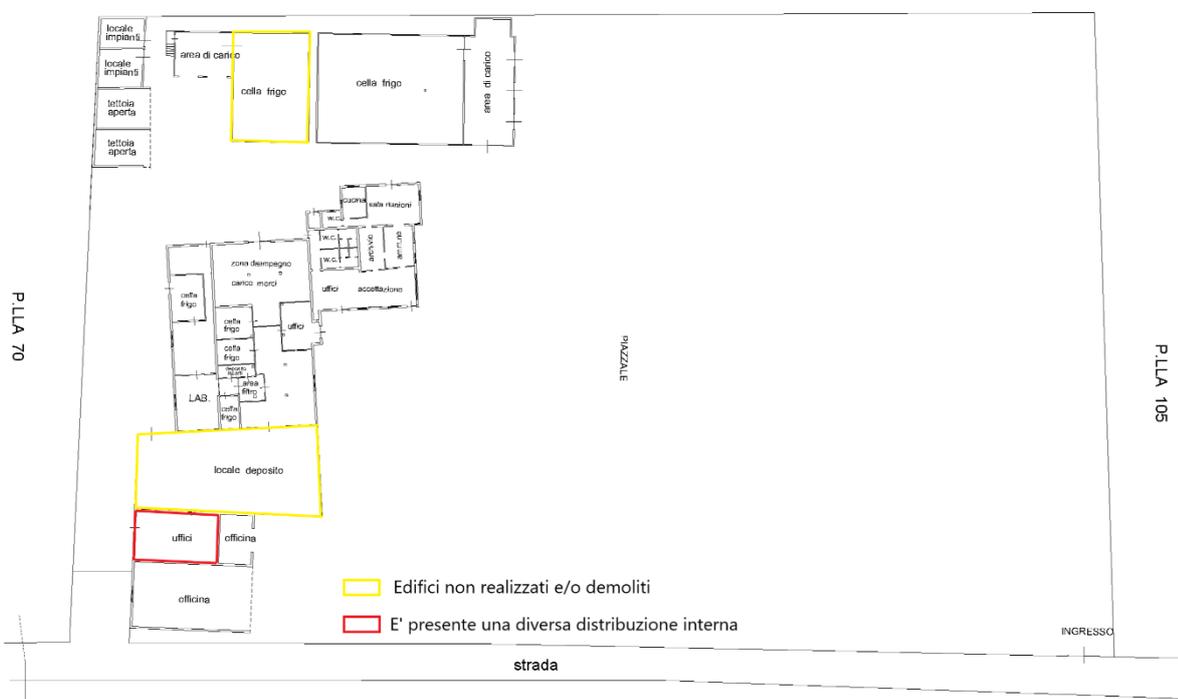
Non vi è conformità catastale limitatamente alla planimetria: risulta una diversa distribuzione degli spazi interni rispetto alla planimetria catastale limitatamente al piano terra evidenziate nei grafici che seguono.

La variazione non è rilevante, i costi per la regolarizzazione della planimetria catastale sono valutati in via preventiva in €. 800,00 circa.

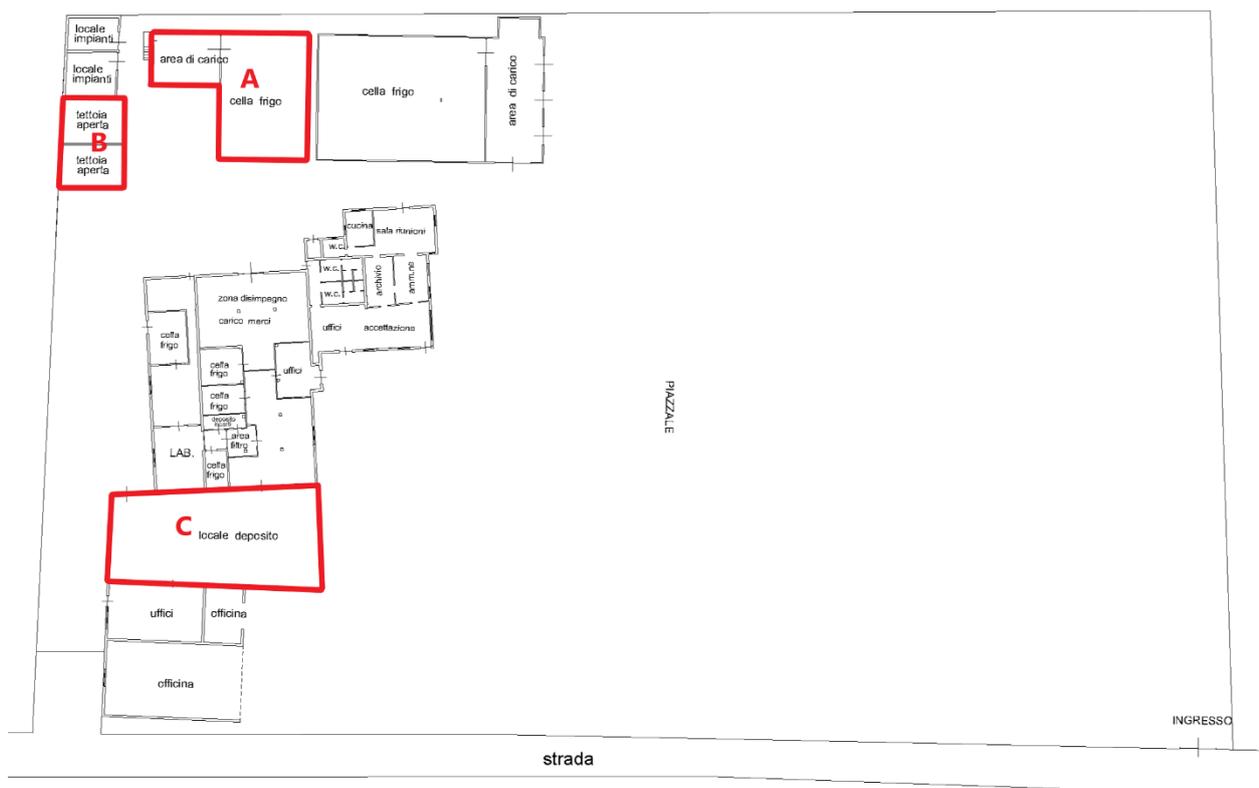
Tuttavia le opere furono realizzate in difformità a tale licenza il luogo di:

1. Un ampliamento dell’attuale cella frigo fino al all’area di carico;
2. La costruzione ex novo dei locali impianti posti nell’angolo nord/est del lotto;
3. La costruzione di un’officina posta nell’angolo nord/ovest;
4. Realizzazione della Cella Frigo identificata alla lettera “A” del grafico che segue;
5. Realizzazione di tettoie Aperte identificate alla lettera “B” del grafico che segue;
6. Realizzazione del locale deposito identificata alla lettera “C” del grafico che segue.

Tali opere, in difformità al progetto assentito, sono state oggetto di Pratica di Condono, n° 231/03, ai sensi della Legge 326/03, presentata in data 13.12.2004, prot. n° 22438: la richiesta prevedeva di sanare ed ampliare i locali, di cui ai punti 1-6 precedentemente esposti, oltre al cambio di destinazione di alcuni di essi.

Sulla scorta di quanto esposto, ad oggi, quindi, le stesse risultano abusive, seppur parzialmente rimosse a seguito di Ordinanza di Demolizione n° 07/2001.

A parere del sottoscritto Esperto, tali opere non sono più sanabili. I costi per la demolizione sono quantificabili a corpo in €. 35.000,00; si è calcolato in via approssimativa, conoscendo la quantità di 280 mc da demolire, 5.000,00 €. per spese tecniche, 20.000,00 €. per lavori di demolizione, 10.000,00 €. per trasporto e oneri di scarica.

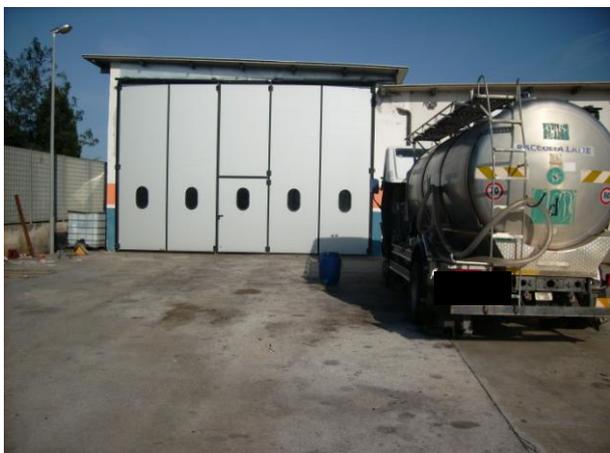
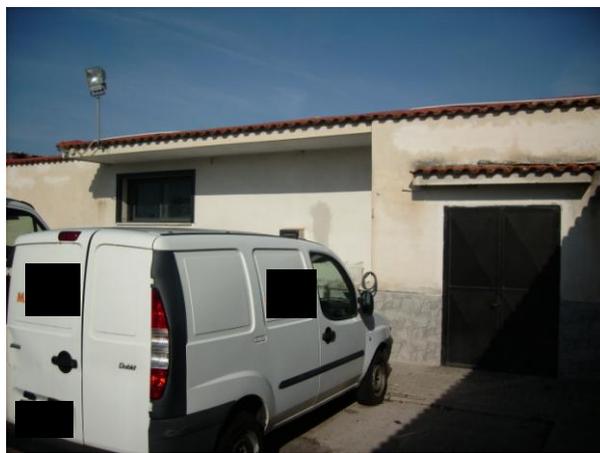
Ognuno dei corpi di fabbrica suddetti formanti il complesso industriale, è su un unico piano a quota terra.

Le strutture portanti sono state realizzate in calcestruzzo ed acciaio con solai latero-cementizi (fabbr. A), mentre per i fabbricati B, C, D, E le strutture sono in ferro con copertura in pannelli sandwich.

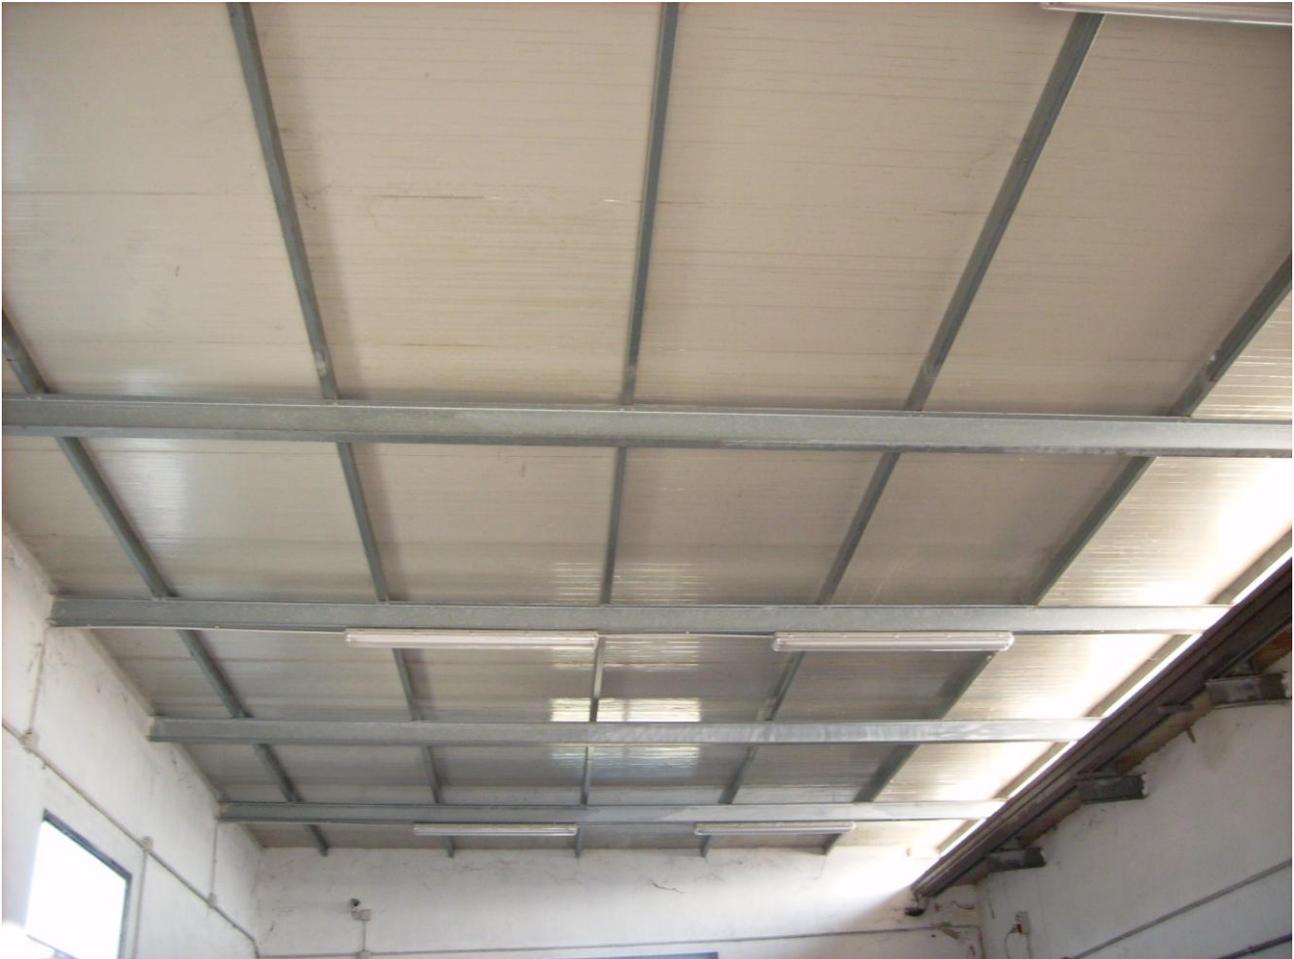
Le coperture dei manufatti sono parte piane, parte a doppia falda inclinata.

Le tompagnature sono state realizzate in termo blocchi di argilla (fabbr. A) oppure con pannelli sandwich, così come le tramezzature interne delle celle frigorifero.

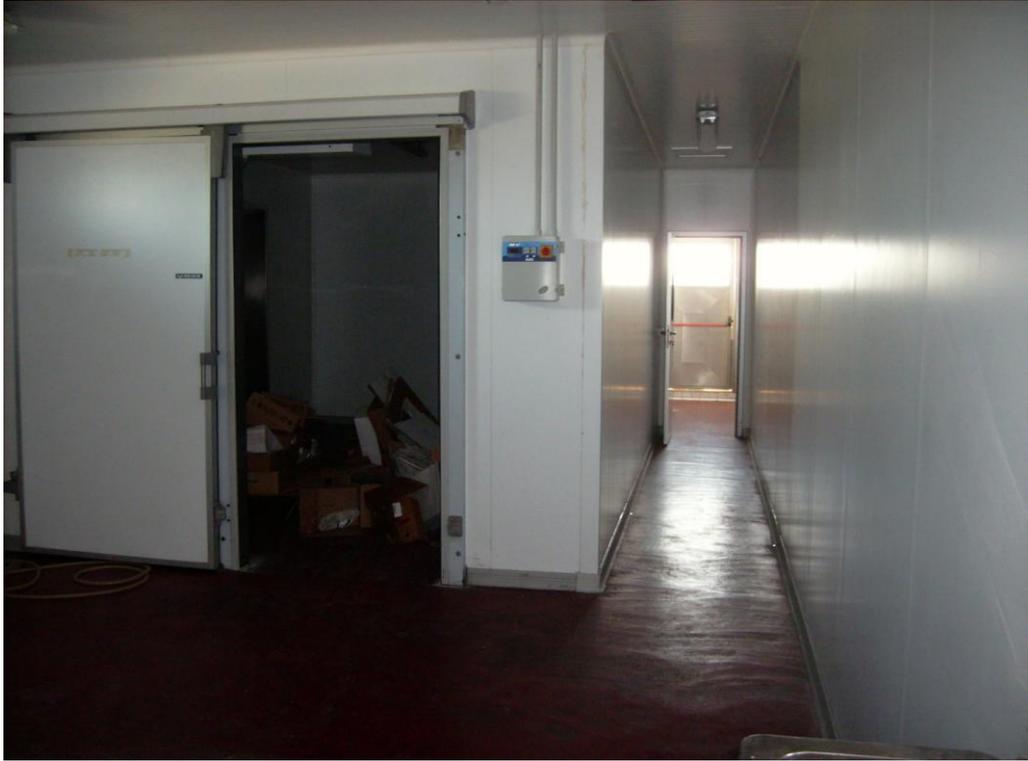
L'impianto elettrico al momento del sopralluogo non era funzionante in quanto l'intera struttura risultava priva di energizzazione. Esso appare realizzato a regola d'arte, efficacemente sezionato e composto da cavi passanti in canaline autoestinguenti poste sotto traccia.

Le porte interne sono in legno, i cancelli esterni in ferro, gli infissi in alluminio, le serrande in ferro.

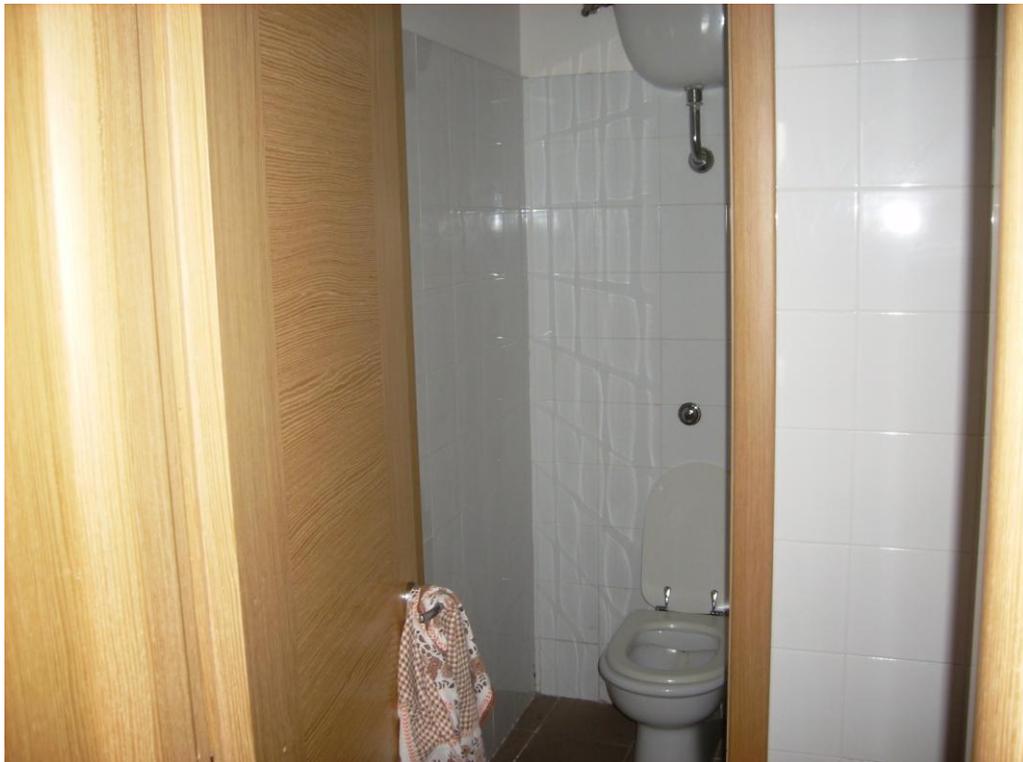
L'approvvigionamento idrico è assicurato tramite una cisterna di acqua potabile da rifornire periodicamente. Sia le acque chiare che le nere, sono convogliate in una fossa settica a tenuta stagna a vuotamento periodico.

L'intero fondo è pavimentato con conglomerato bituminoso; il piazzale asfaltato forma, con la sua ampia superficie, una idonea e sufficiente area di parcheggio per tutti gli automezzi della società, oltre ad offrire sicuri spazi di manovra nelle operazioni di carico/scarico.

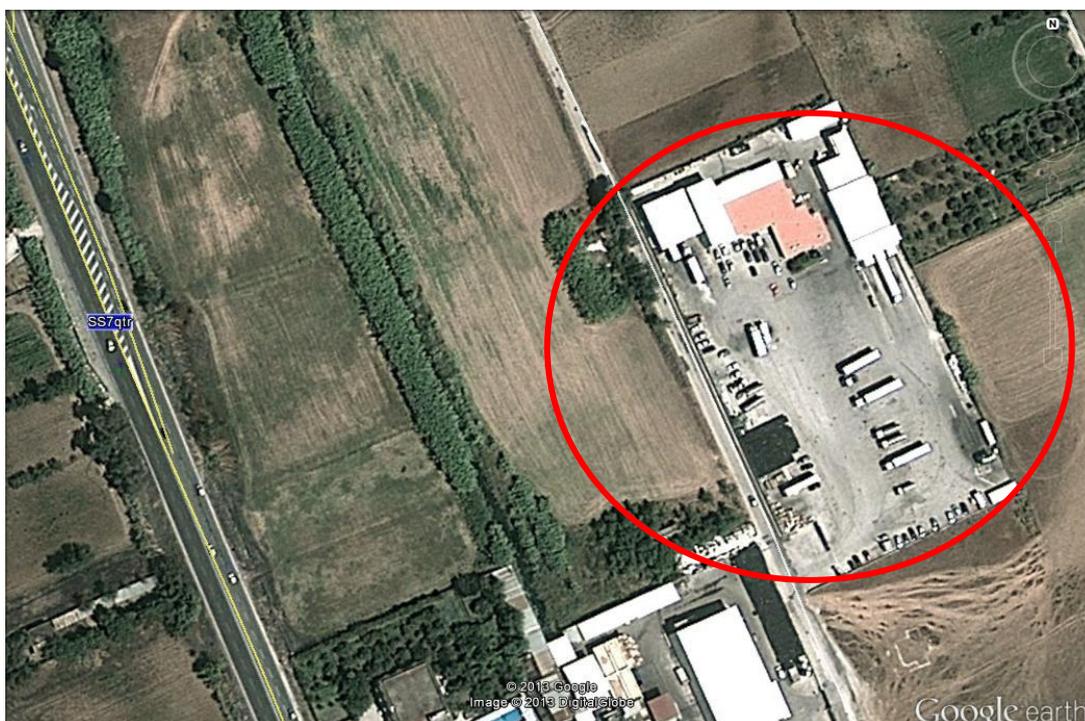
All'interno del piazzale esiste un'area di carico ribassata (così da permettere al pianale di carico dell'automezzo di trovarsi alla stessa quota del deposito), un impianto per il lavaggio degli automezzi, una stazione di rifornimento, una guardiola all'ingresso per il custode, un box prefabbricato per gli autisti dotato di servizi igienici e piccolo ufficio.

Anche l'officina appare funzionante e completamente attrezzata per i principali interventi di manutenzione meccanica.

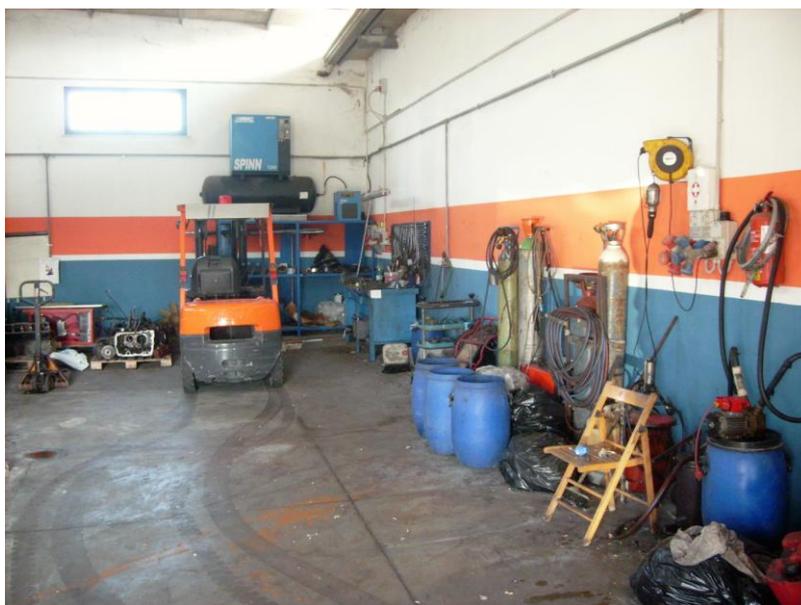
Lo stato di conservazione del fabbricato, se analizzato nella sua totalità, è buono.

Anche le rifiniture sono buone e qualitativamente adeguate alla tipologia edilizia.

Non si rileva la presenza di specifici e gravi ammaloramenti in nessun punto del complesso.
